DAUGIABUČIO NAMO V. KUDIRKOS G. 36 KURŠĖNAI ATNAUJINIMO (MODERNIZAVIMO) PROJEKTAS
DALIS: NAMO ATNAUJINIMO (MODERNIZAVIMO) INVESTICIJŲ PLANAS

2017.02.01
Vilnius

MEPCO, UAB
GYVENAMOJO NAMO VIZUALINĖS APŽIŪROS AKTAS
2017-01-03 Nr. MR/VAA 17/007
Sudarymo vieta: V. Kudirkos g. 36, Kuršėnai

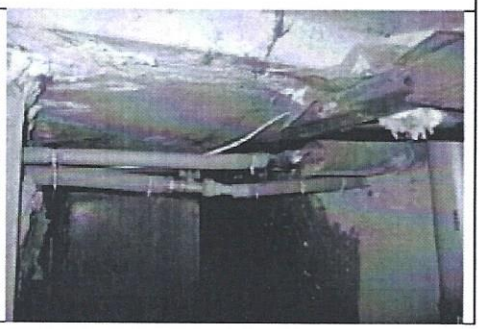
4.7.	Langai ir lauko durys laiptinėse ir kitose bendrojo naudojimo patalpose	2	Lauko durys pakeistos naujomis šarvo durimis, būklė patenkinama. Tambūro durys senos medinės, fiziškai nusidėvėję. Rūsio durys senos, medinės. Konteinerinės durys senos medinės. Laiptinės ir rūsio langai seni mediniai dviejų stiklų, nesandarūs.	
4.8.	Šilumos paskirstymo sistema	2	Pastatas šildomas centralizuotai iš miesto šilumos tinklų. Šilumos mazgas priklausomas, su automatiniu valdymu. Šildymo sistema vienvamzdė, apatinio paskirstymo. Termostatinių ir balansinių ventilių nėra, sistema išsibalansavus. Patalpos šyla netolygiai. Vamzdynai seni, prastai izoliuoti.	
4.9.	Karšto vandens paskirstymo sistema	2	Karštas vanduo ruošiamas pastato šilumos punkte, plokšteliniu šilumokaičiu, su automatiniu valdymu. Vamzdynai seni, prastai izoliuoti.

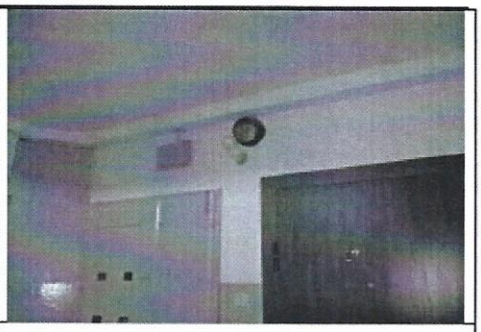
4.13.	Elektros bendrosios inžinerinės sistemos	2	Elektros instaliacija sena, neatnaujinta nuo statybos pradžios, aliuminio laidai. Apšvietimas atnaujintas, sumontuoti judesio davikliai. Rekomenduotinas pilnas elektros instaliacijos atnaujinimas.
